JUNIO.

Empresa de Servicios Públicos del Municipio Villa de San Diego de Ubaté "EMSERVILLA S.A. E.S.P." NIT: 900.802.031-7 Código EM-18-F-025 Versión 03 Página 6 de 7

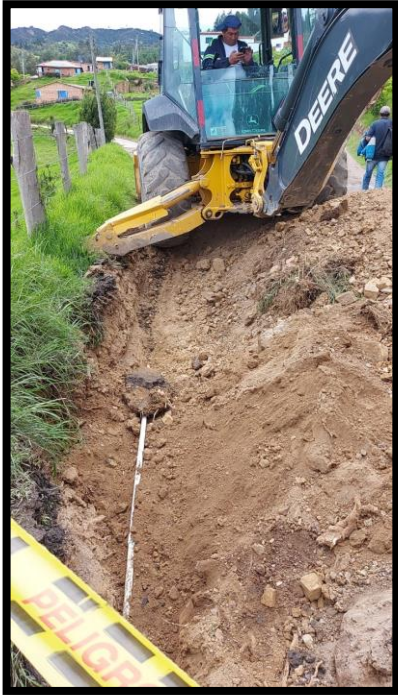
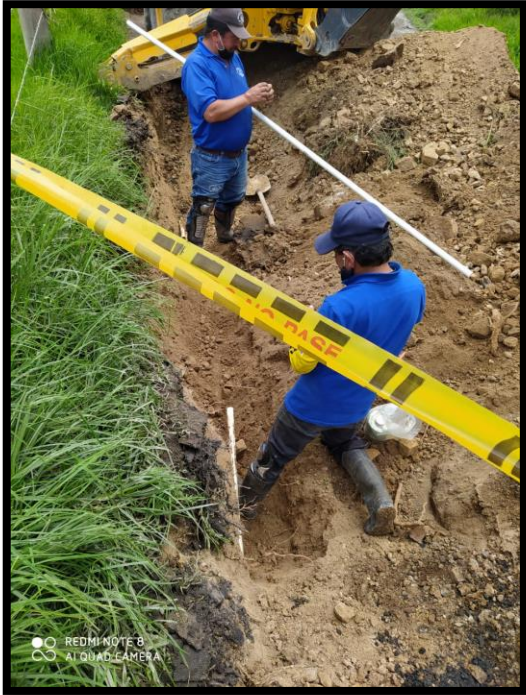
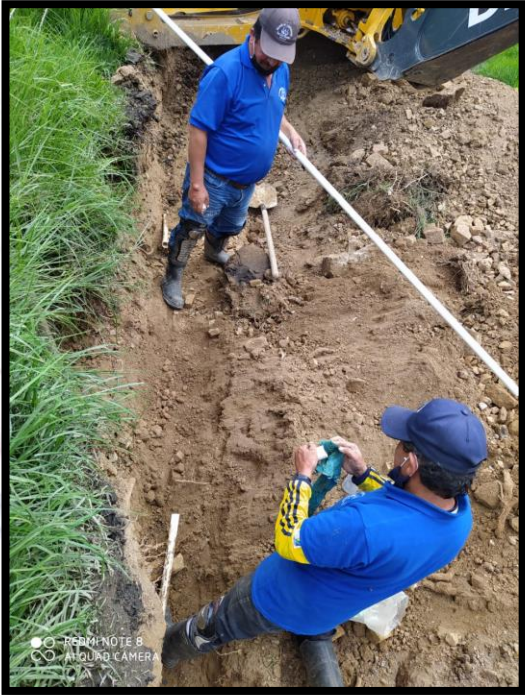
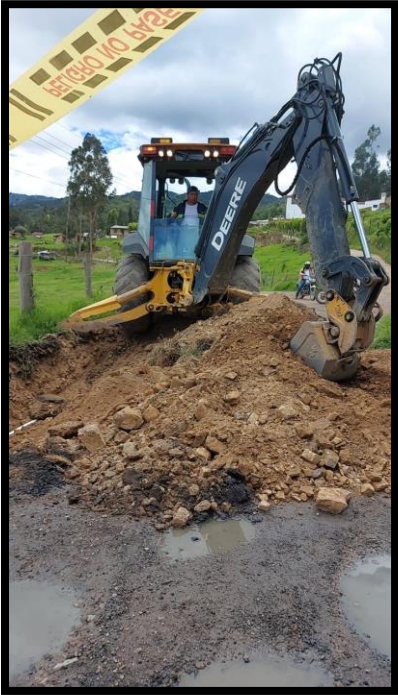
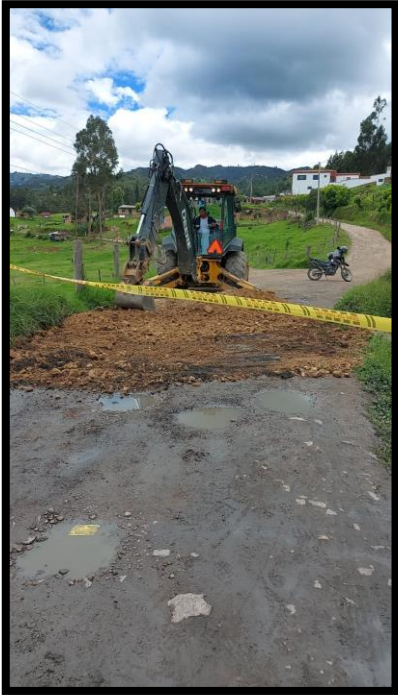
Daño en la red de el cedro a la altura de la alcantarilla.

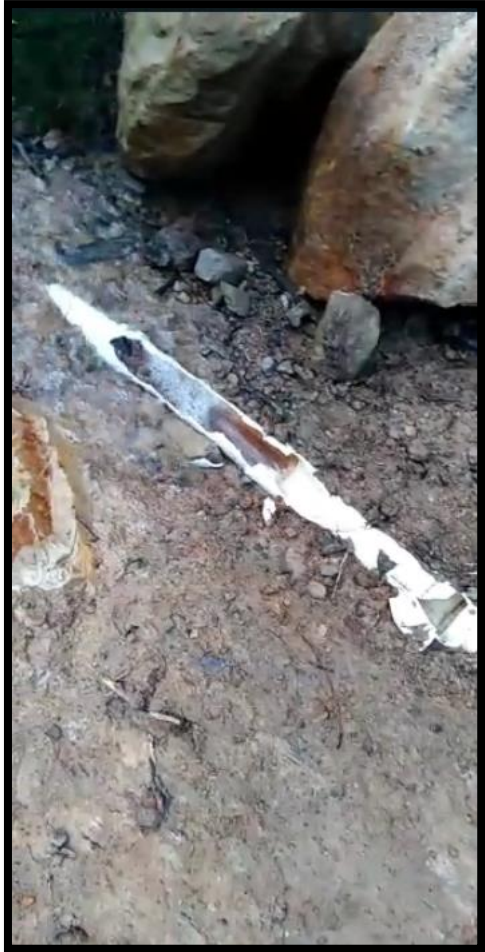
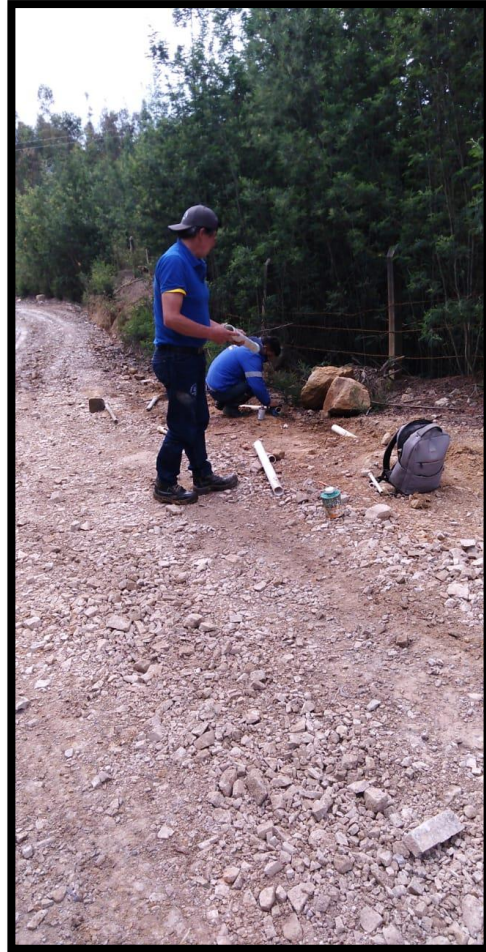
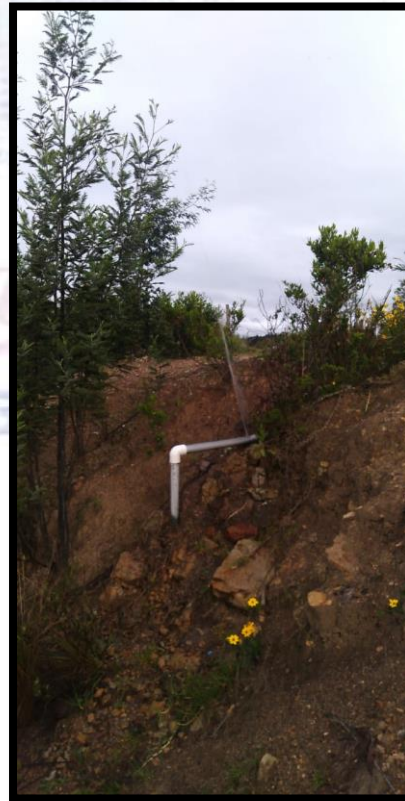
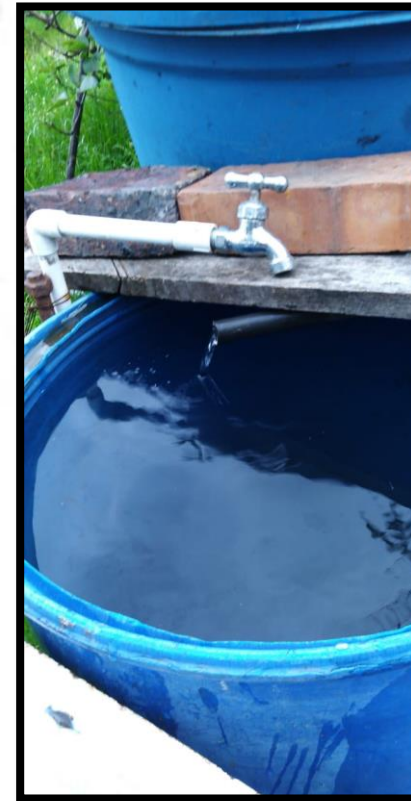
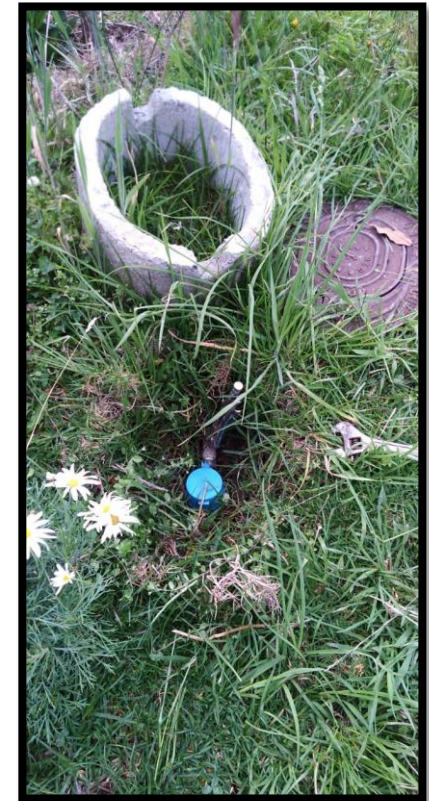
- Daño red apartadero alto de los caballeros.
- Revisión y desaire de red campias para servicio.

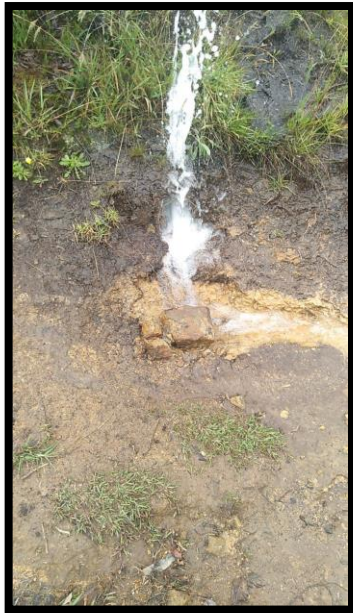
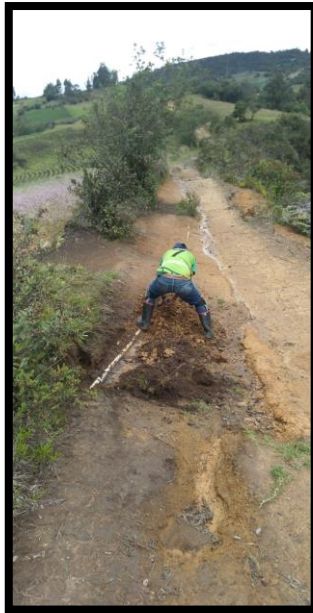
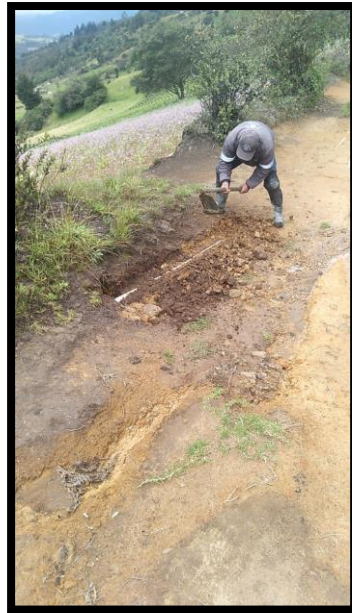
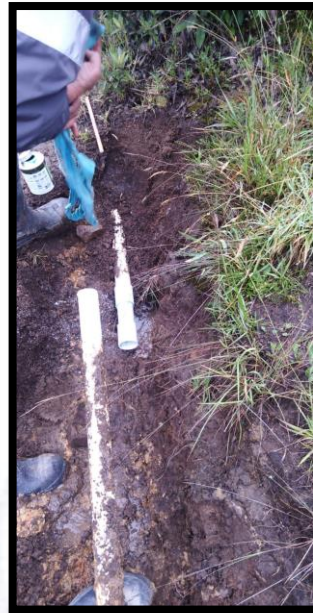
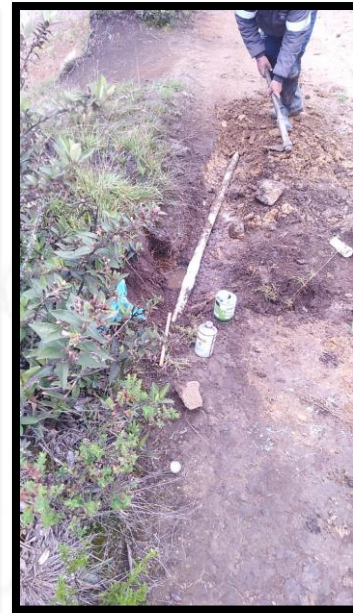
**Daño en la laja red de 1
1/2"**

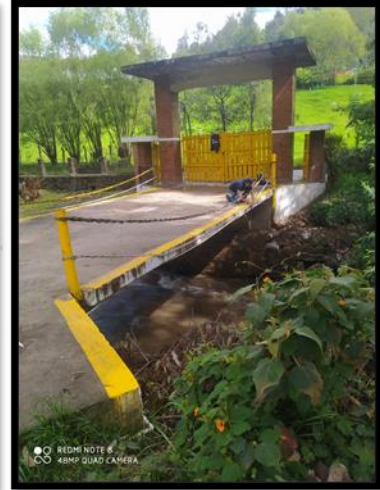
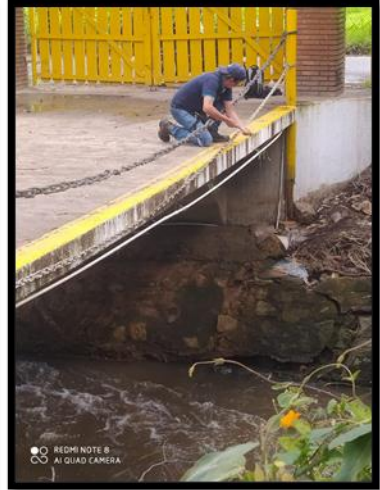
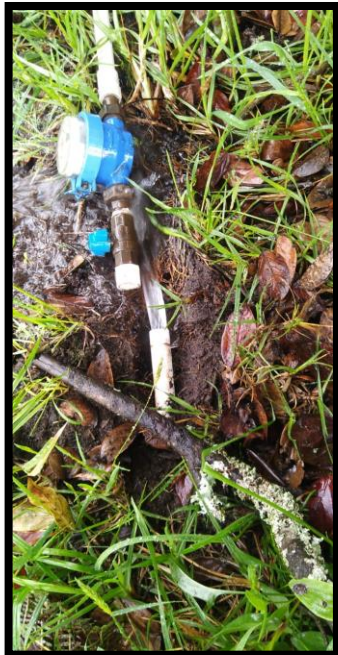
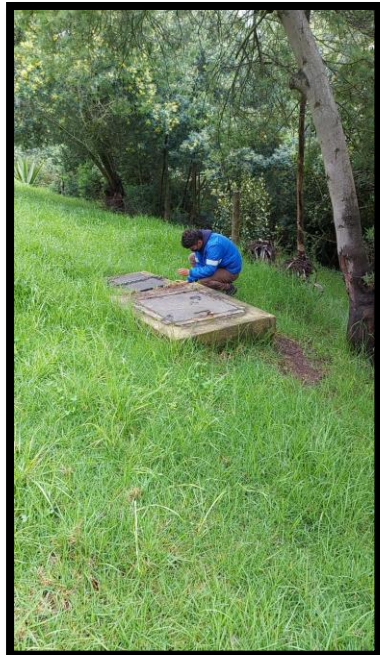
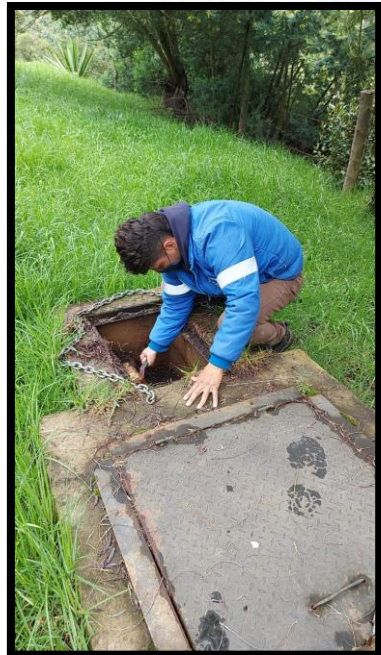
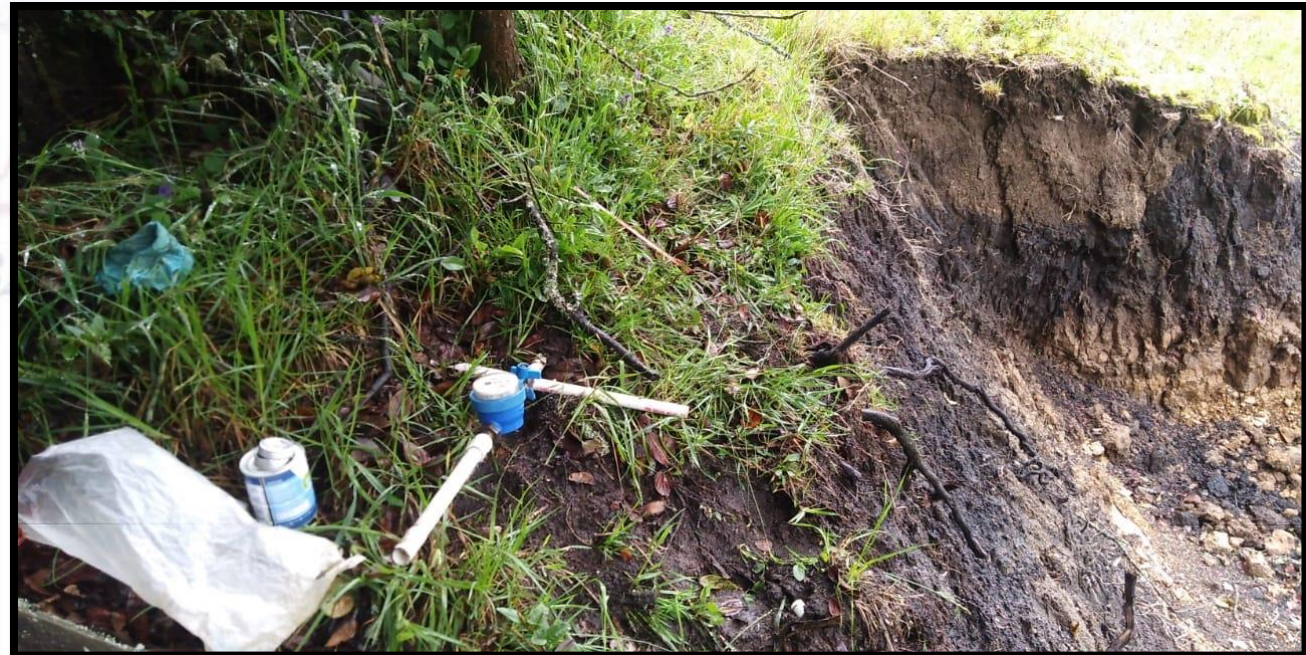
Reparación de daños producidos por el invierno, Revisión de micromedidores en la laja y revisión de cámaras.

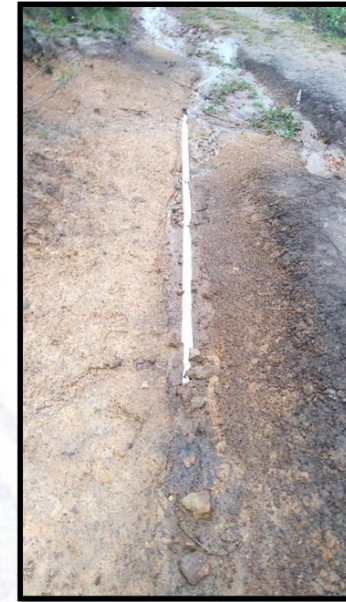
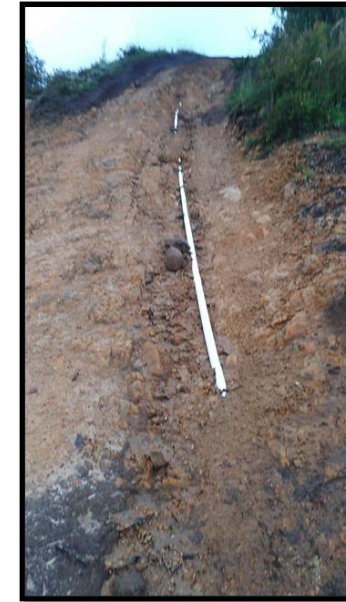
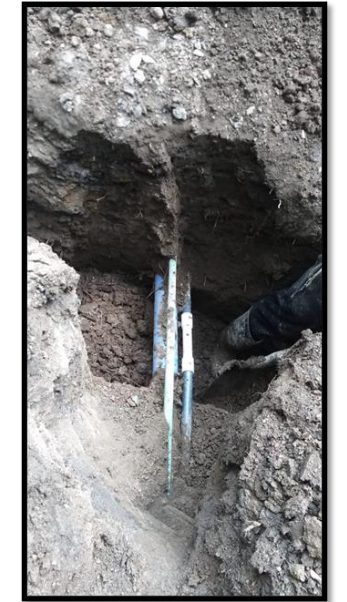
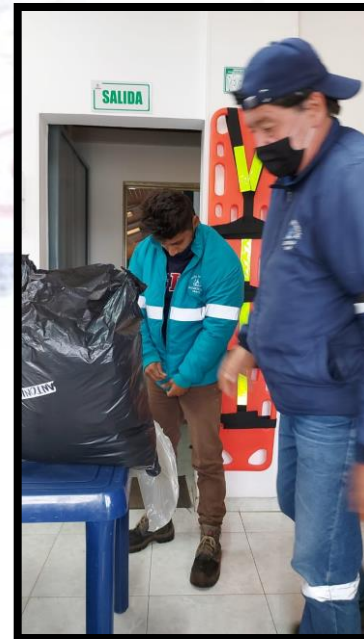
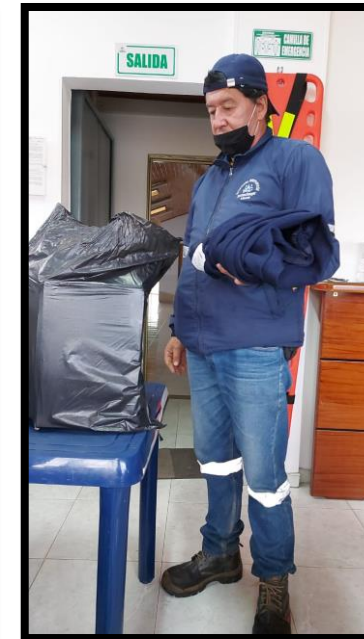
**Daño en agua colorada por maquinaria amarilla.
Este daño nos implico hacer arreglos y visitas por parte de fontanería durante 2 semanas.**

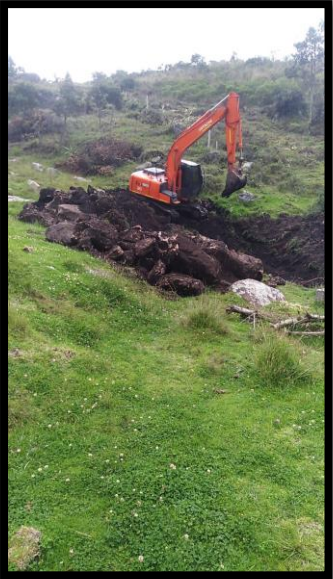
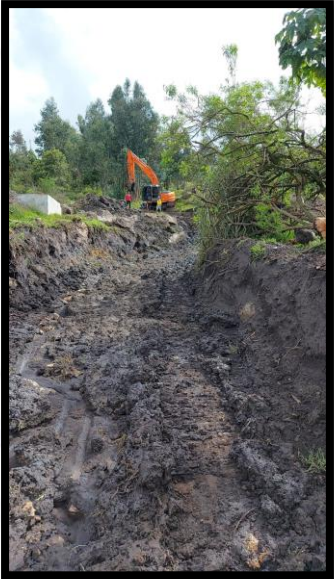
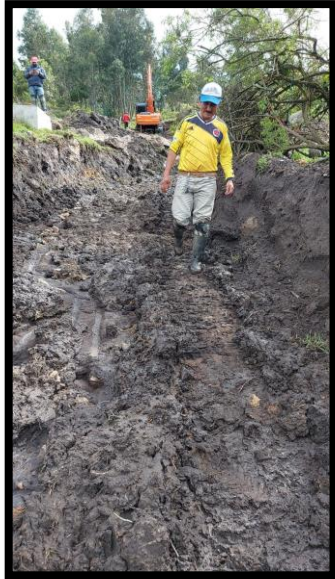
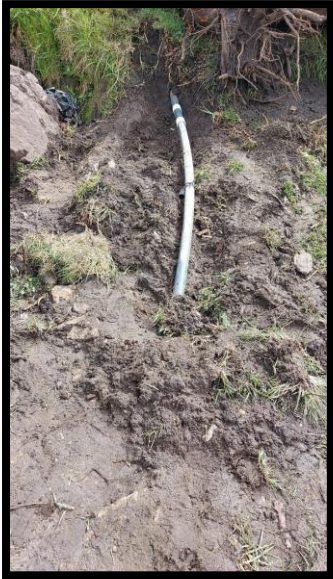
Daño en apartadero sector la calera trafico pesado y daño en la laja.

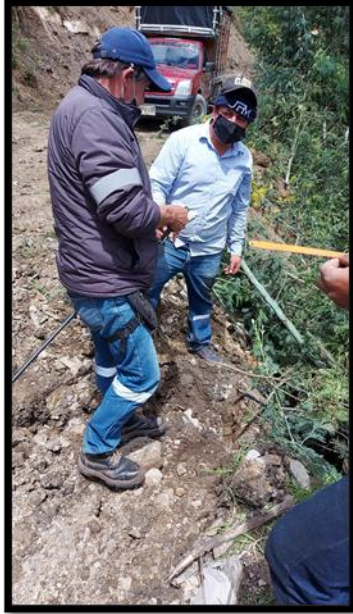
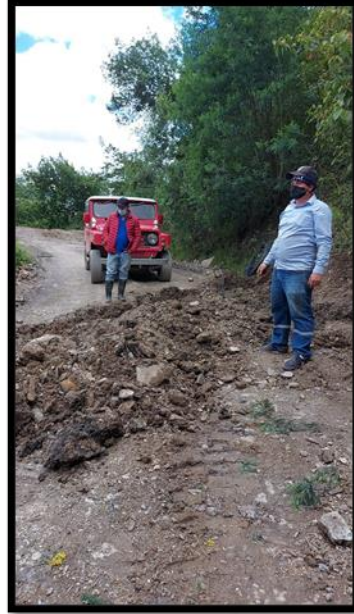
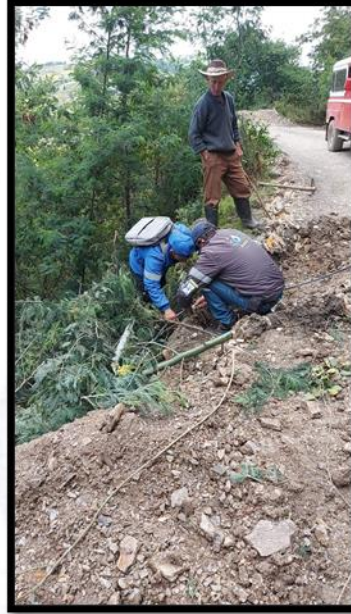
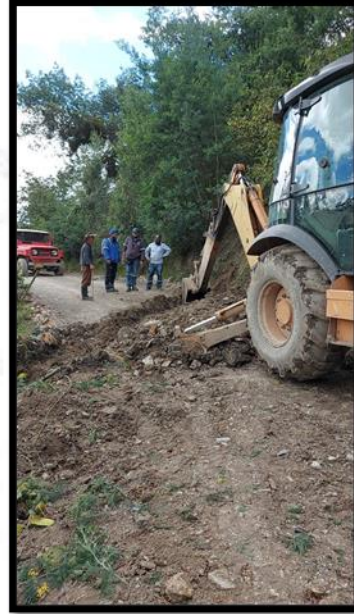
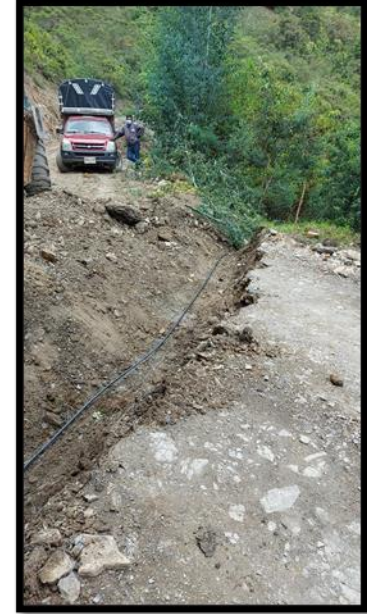
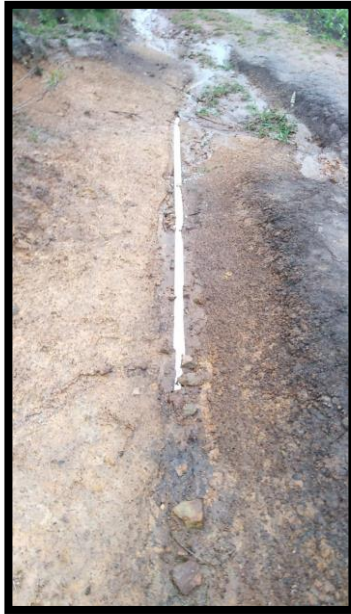
ESTRUCTURA PARA ESTABILIZAR EL MURO-MACHON DEL ACCESO PRINCIPAL DE LA PLANTA DE TRATAMIENTO.

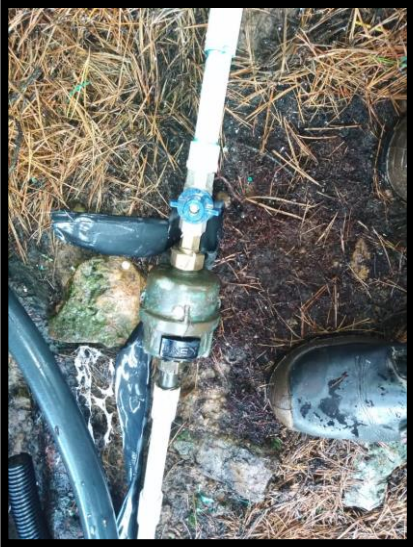
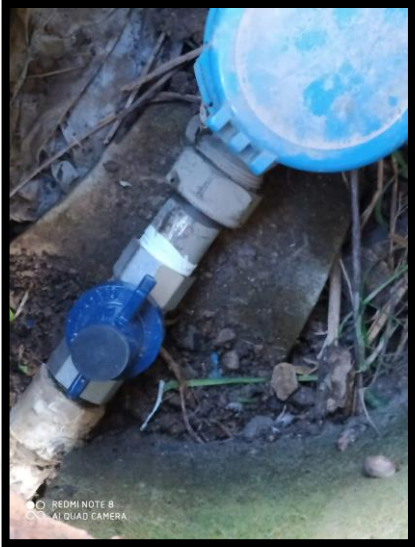
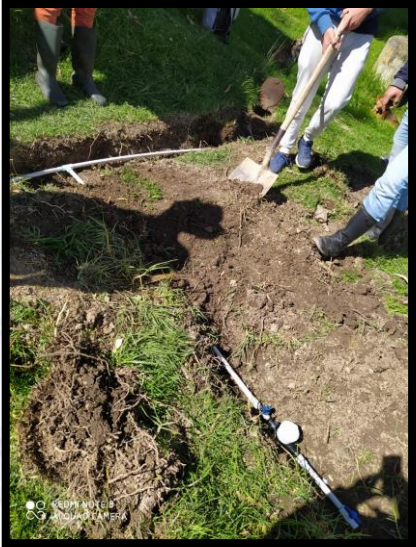
Daño red de bombeo para apartadero a la altura de la vía Carmen de Carupa kilometro 9.

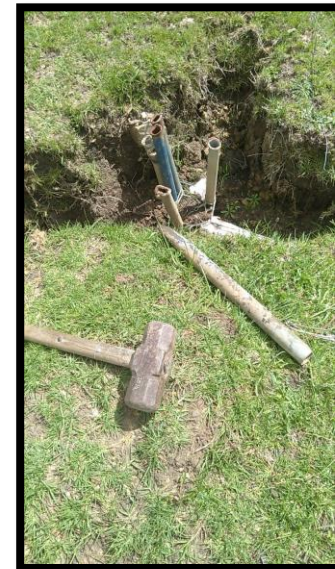
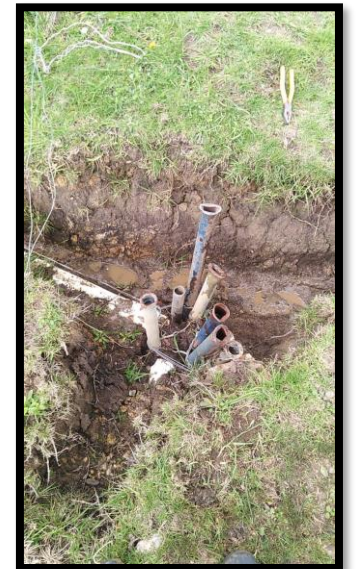
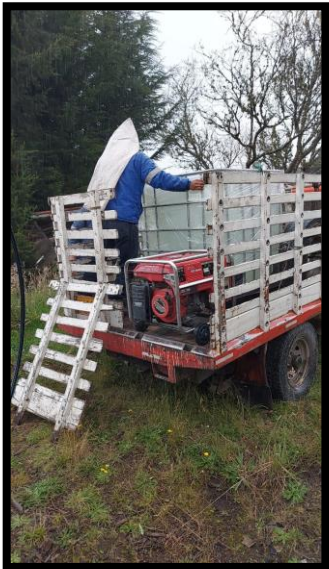
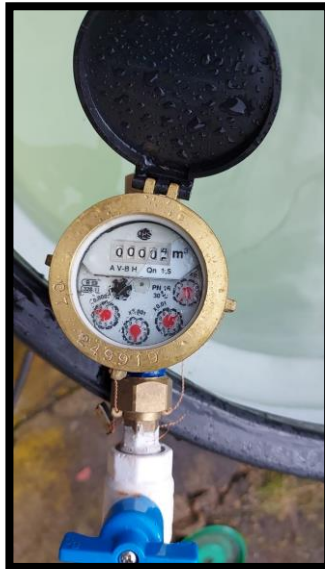
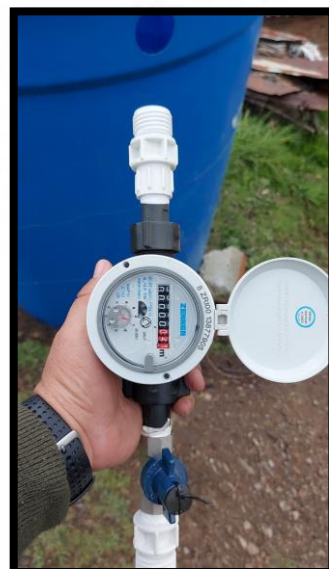
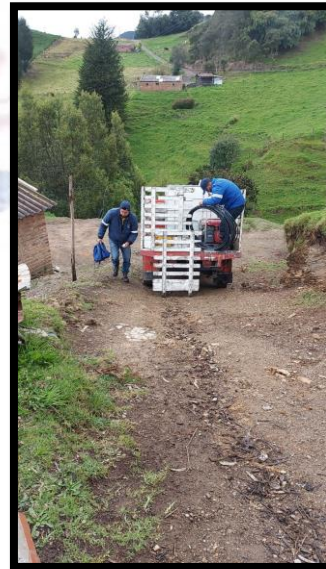
- Daño en la red de apartadero, por tráfico pesado.
- Reparación en la red de bombeo de volcán.
- Traslado de agua a charquira las líneas.

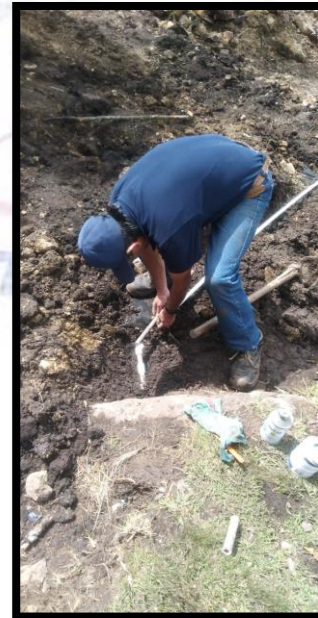
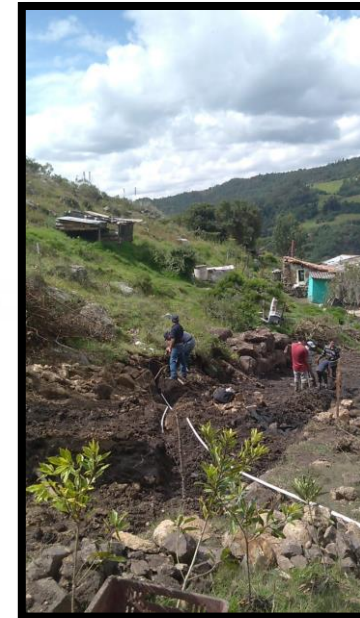
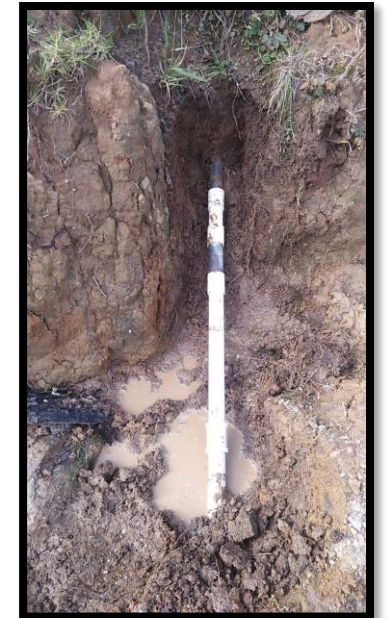
Daño en agua colorada, nuevamente pesada por maquinaria pesada.
