JUNIO.

Empresa de Servicios Públicos del Municipio Villa de San Diego de Ubaté "EMSERVILLA S.A. E.S.P." NIT: 900.802.031-7 Código EM-18-F-025 Versión 03 Página 6 de 7

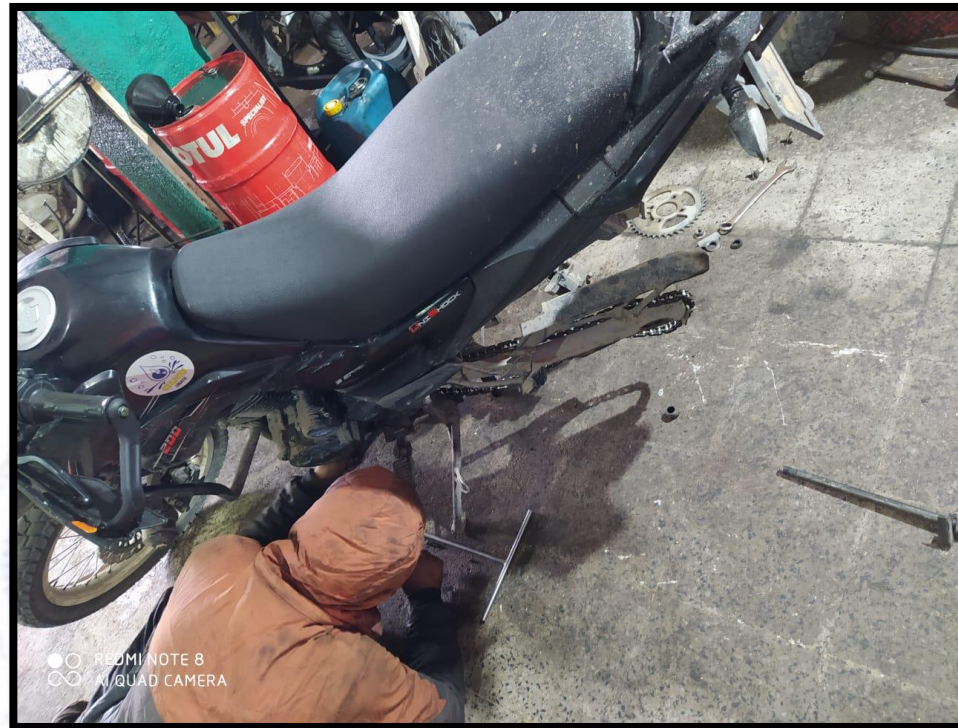
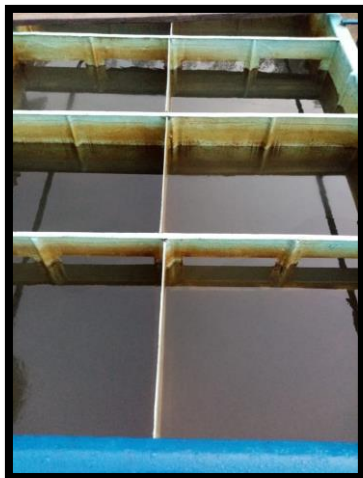
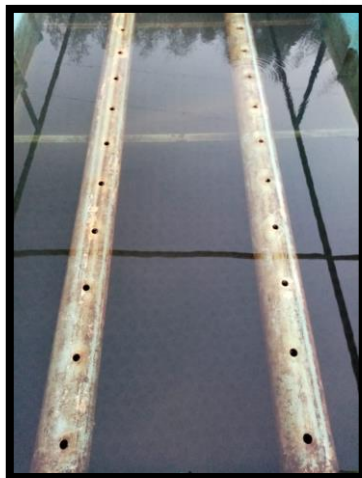
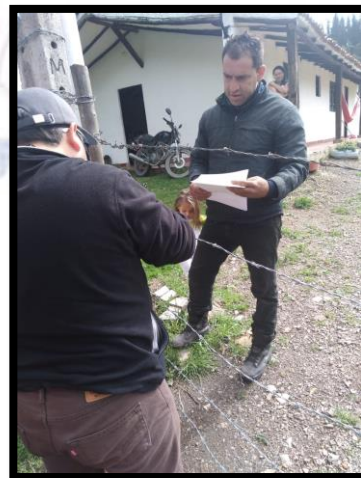
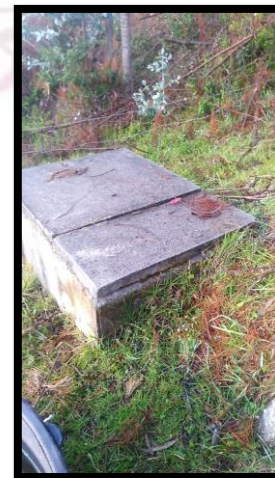
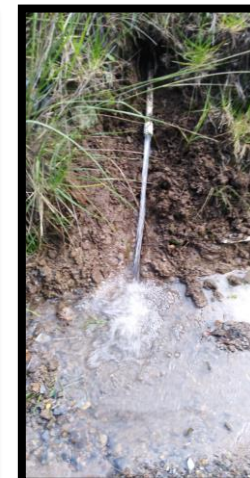
Mantenimiento de motos cambio de kit de arrastre, estado de el floculador en la planta de tratamiento, verificación de redes y visita a usuarios Tausavita.

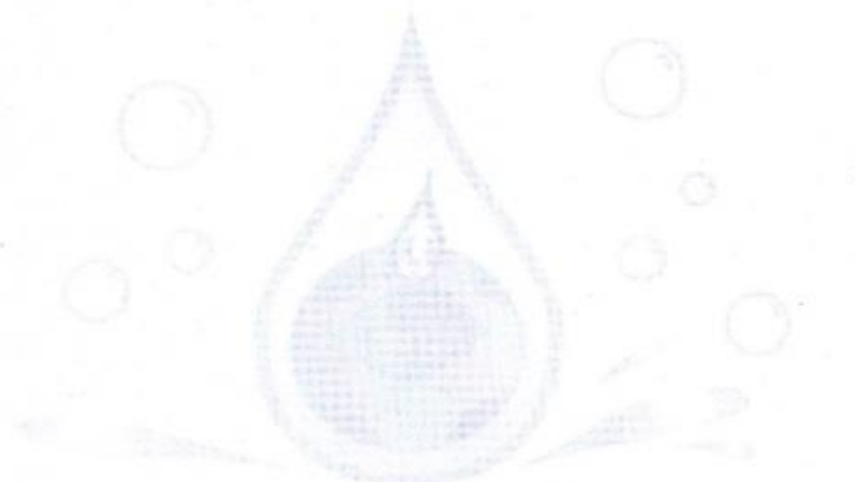
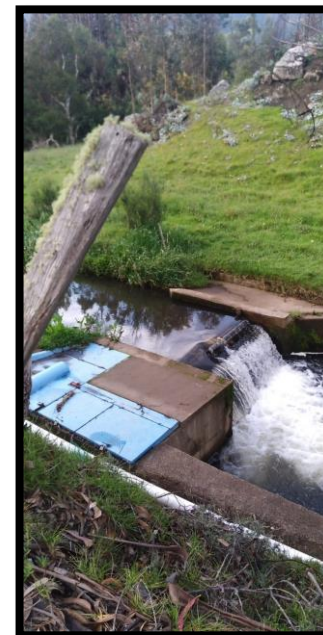
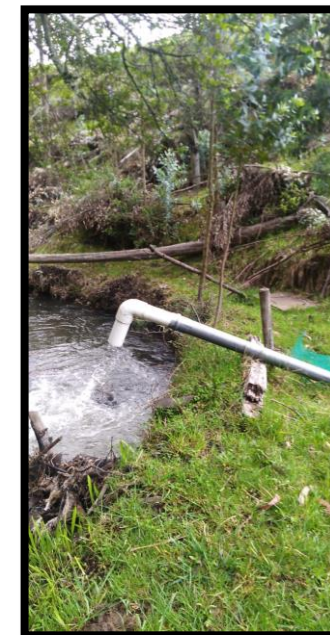
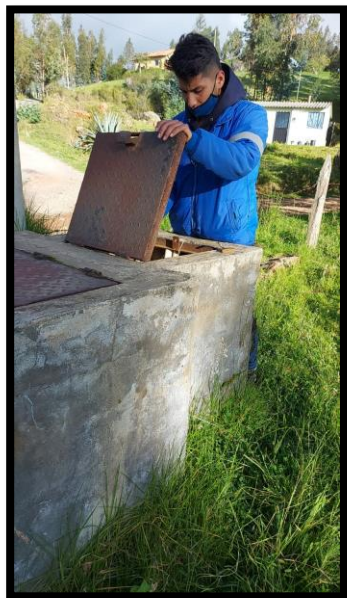
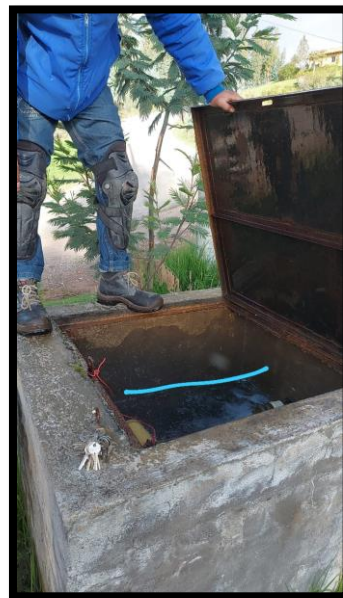
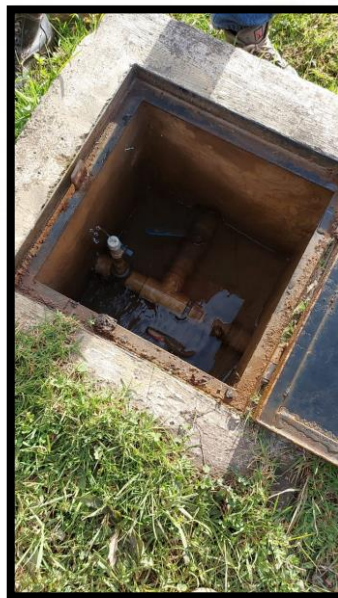
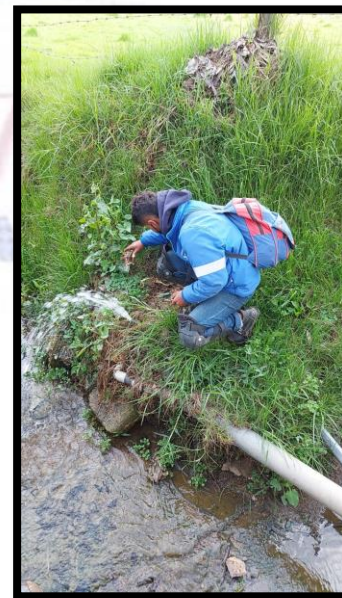
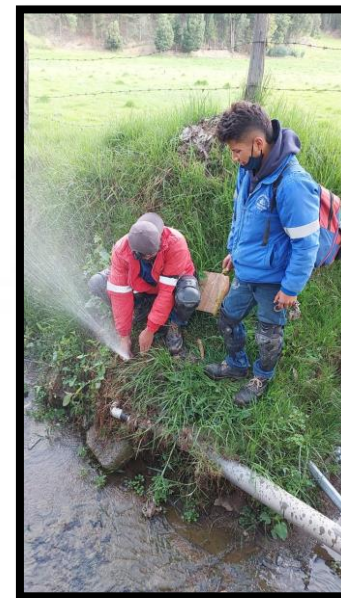
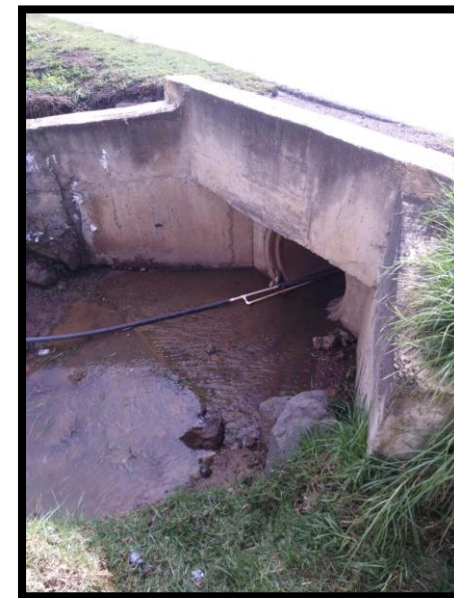
Revisión red de guatancuy, cámaras y puntos de desaire. Revisión bocatoma.

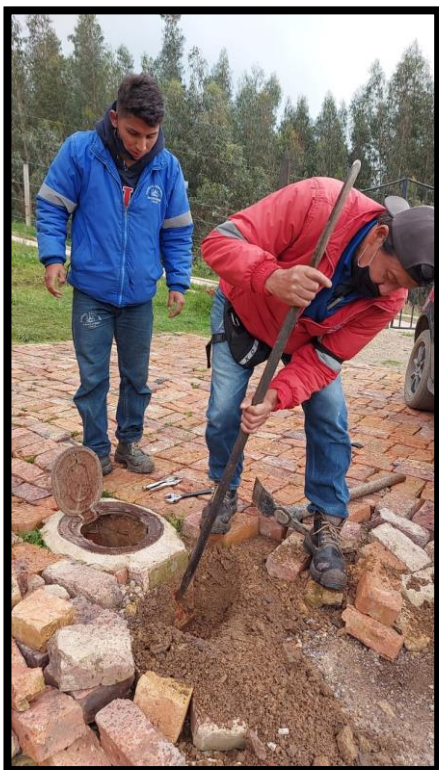
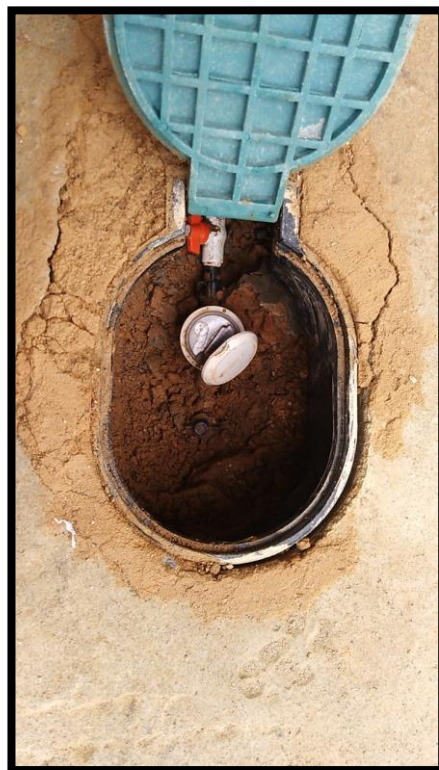
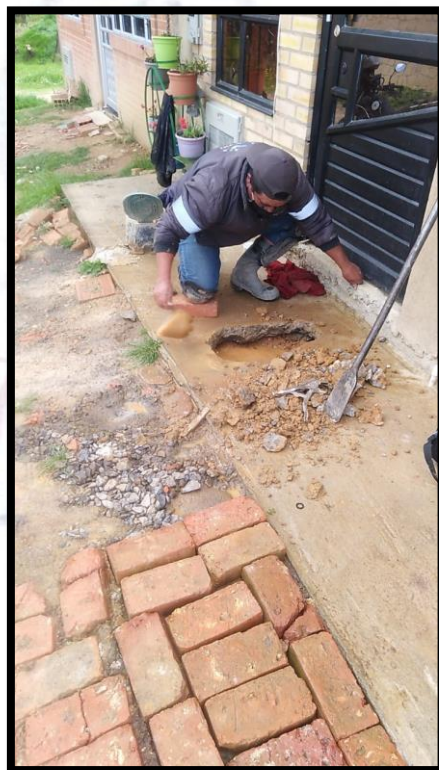
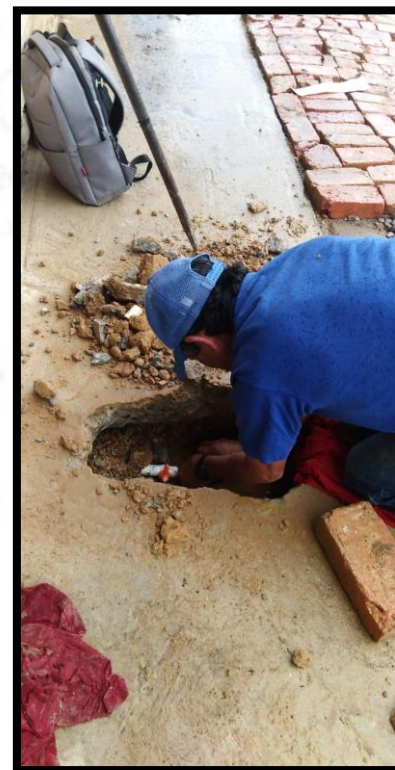
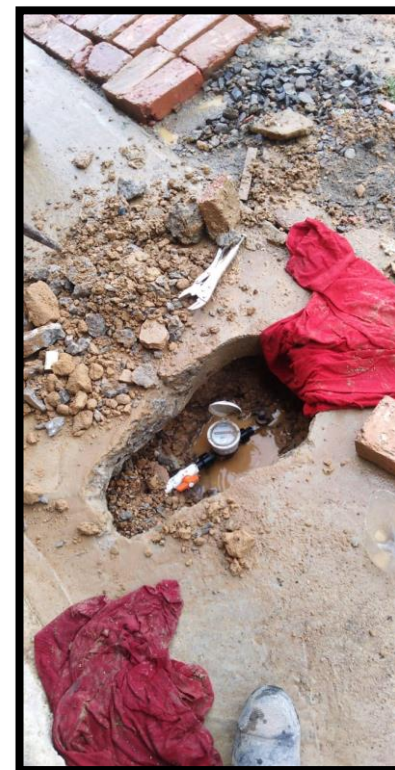
Cambio de micromedidores en la laja y chircales.

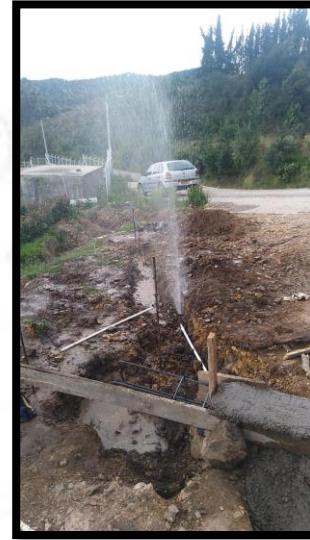
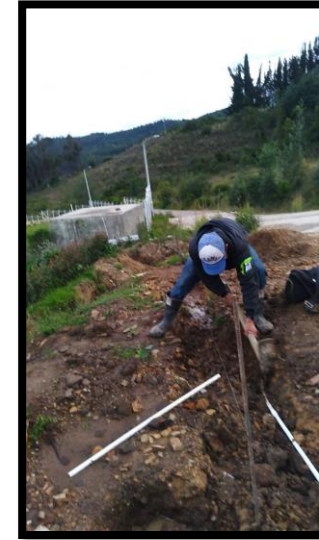
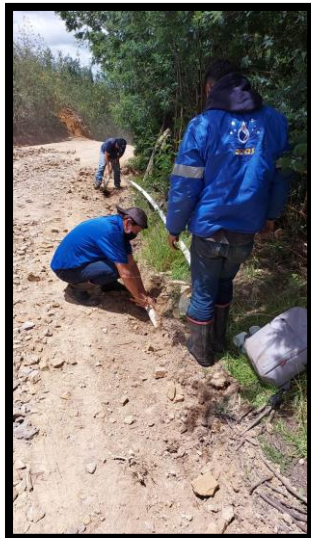
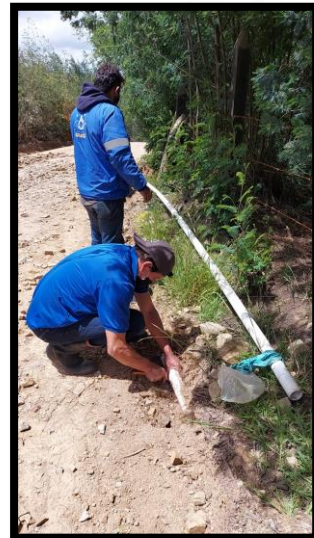
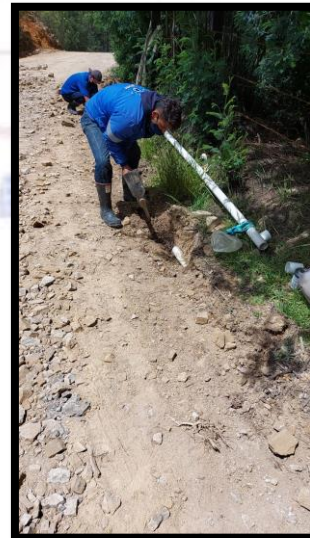
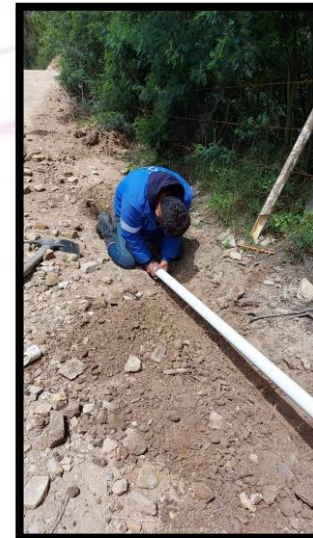
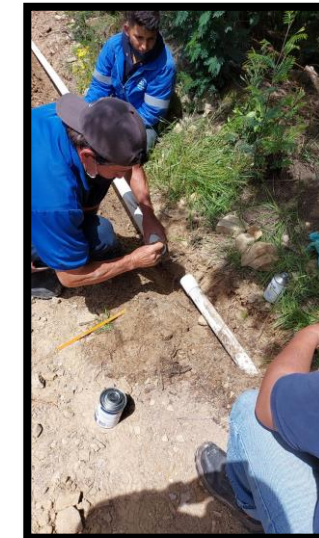
Daños por intervención en las vías de san Luis sucunchoque y apartadero.

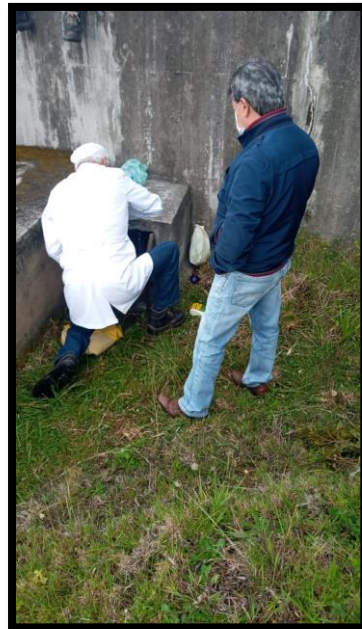
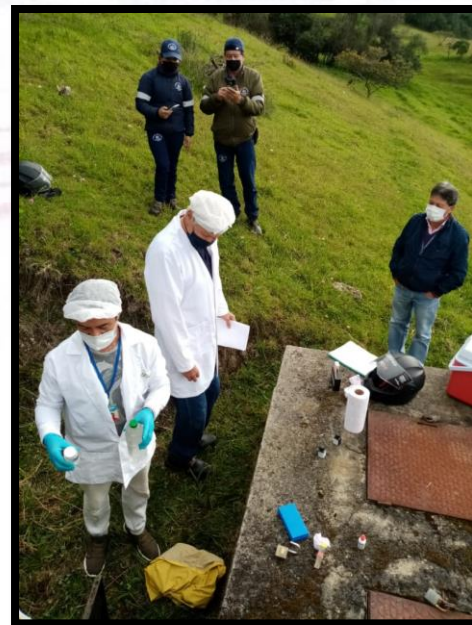
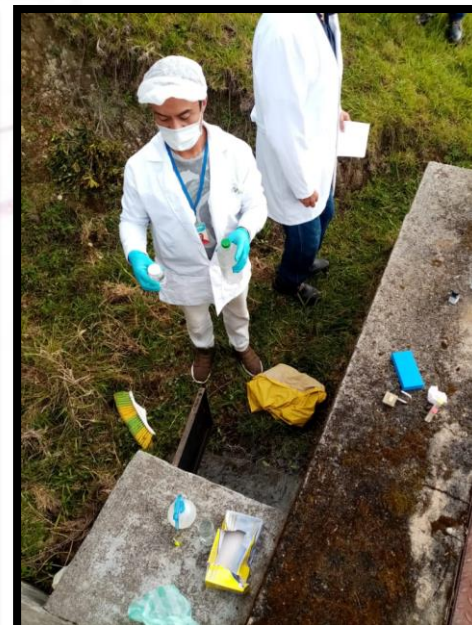
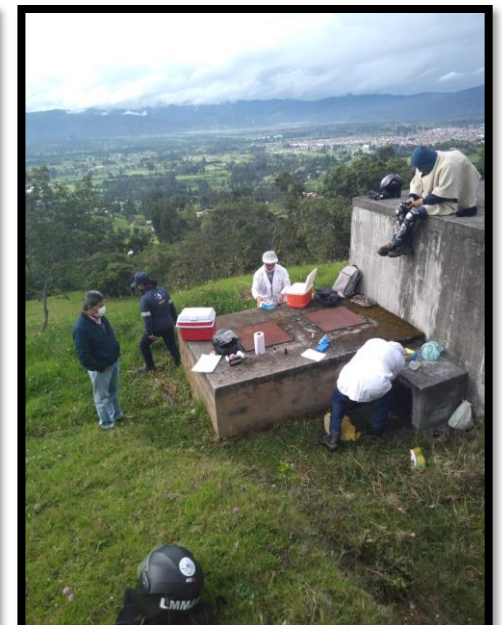
**Daño en la laja red de 1
1/2"**

**Toma de muestra y
contramuestra
secretaria de salud
departamental.**

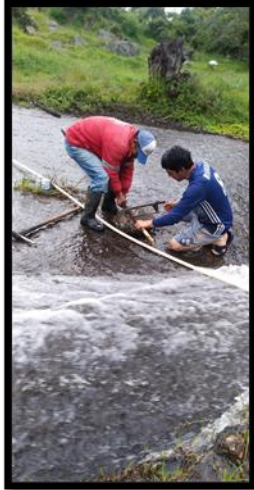
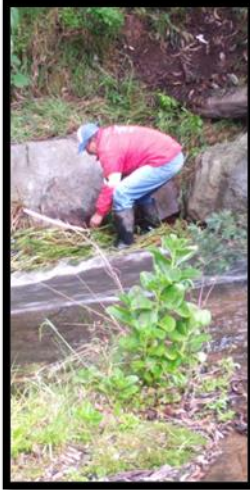
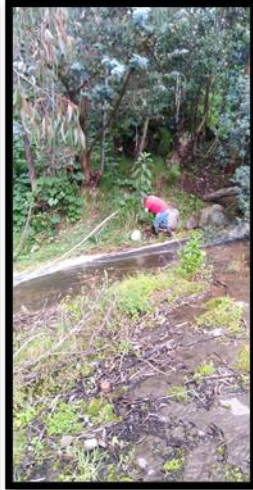
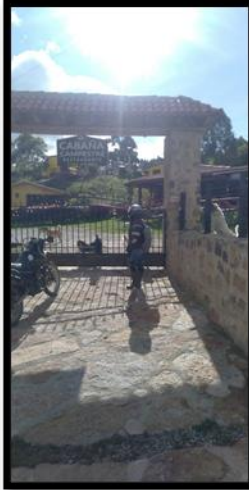
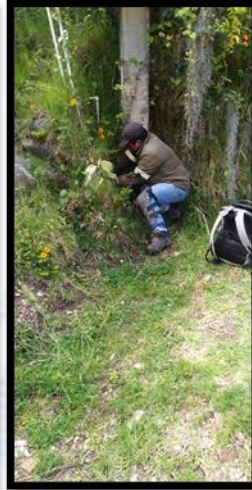
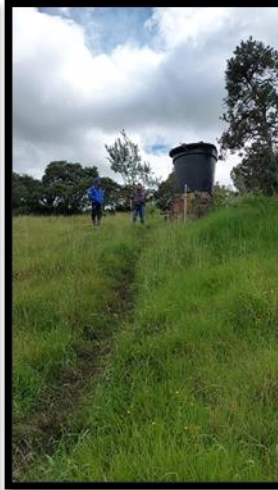
Daños en la laja, muestras por parte de la Secretaria de Salud, contramuestra Emservilla y entrega de segundas dotaciones.

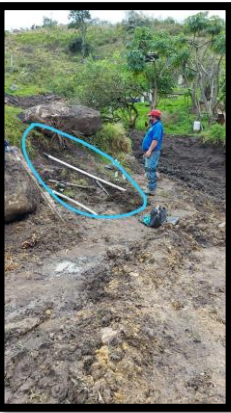
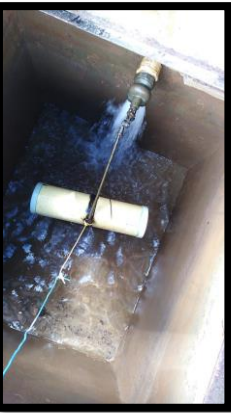
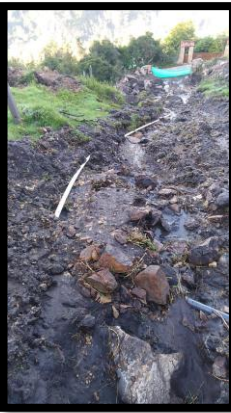
Daño en apartadero sector la calera trafico pesado y daño en la laja.

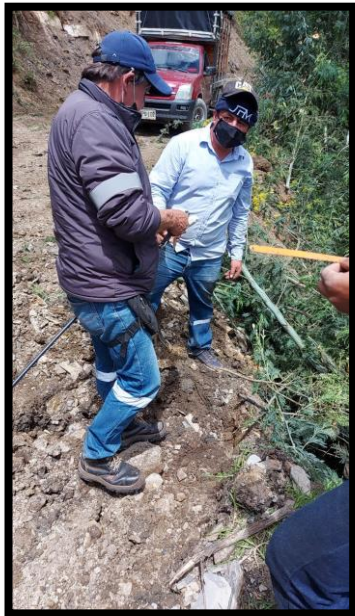
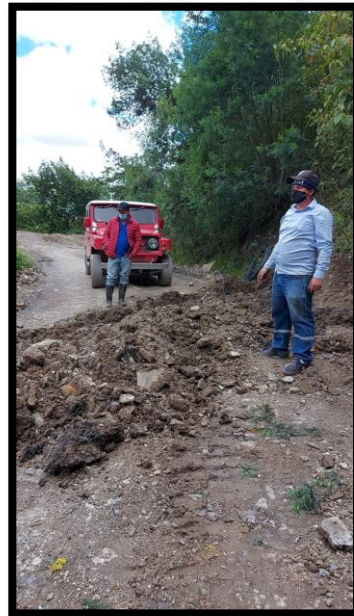
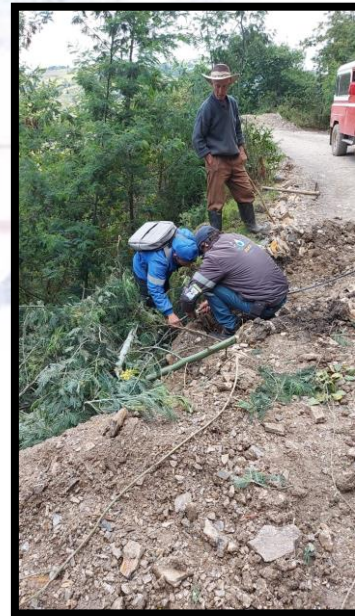
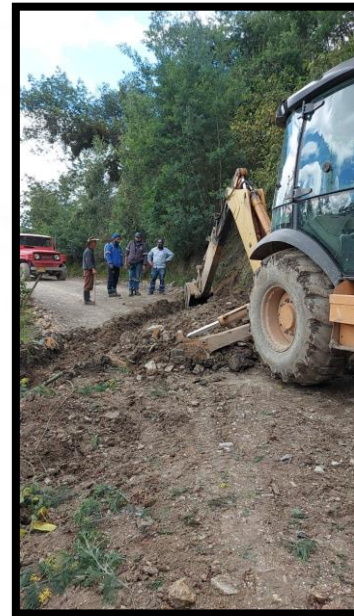
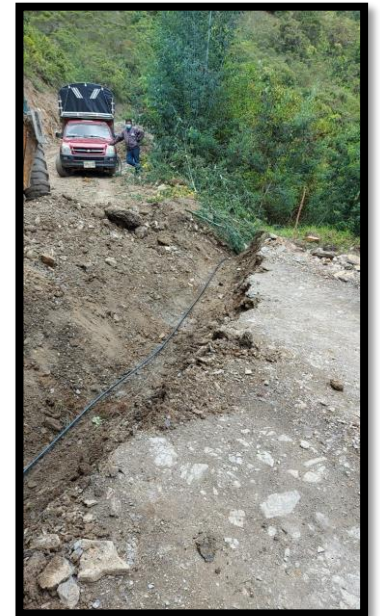
Cambio de registros instalación de legalización mantenimiento de motos y revisión de equipos agua colorada.

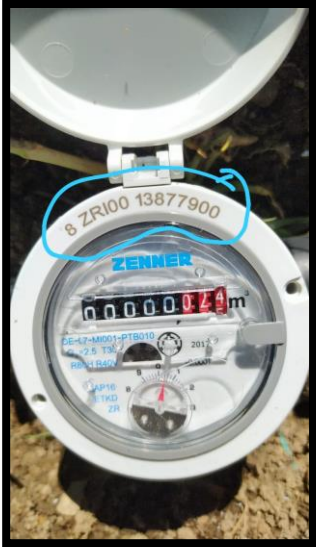
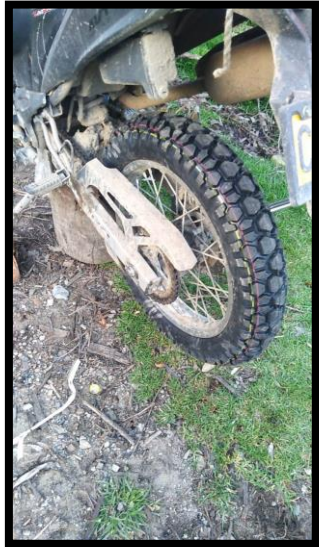
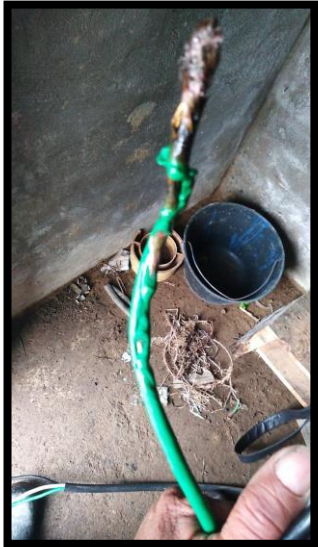
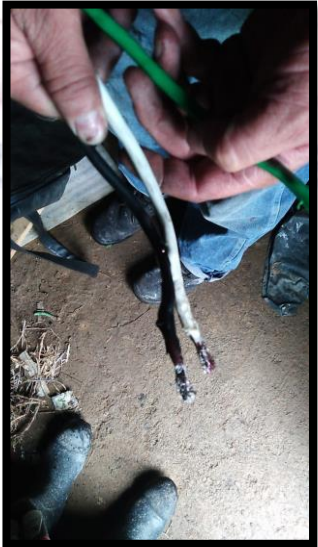
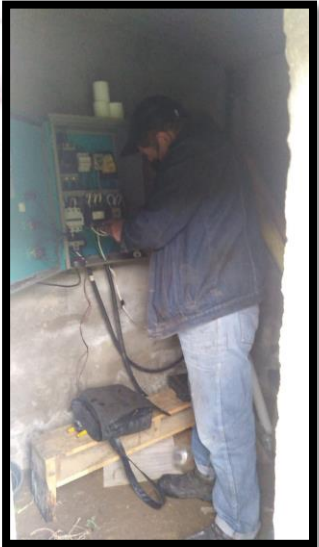
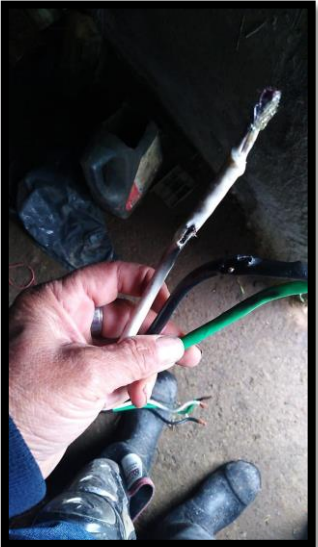
Daño red de bombeo para apartadero a la altura de la vía Carmen de Carupa kilometro 9.

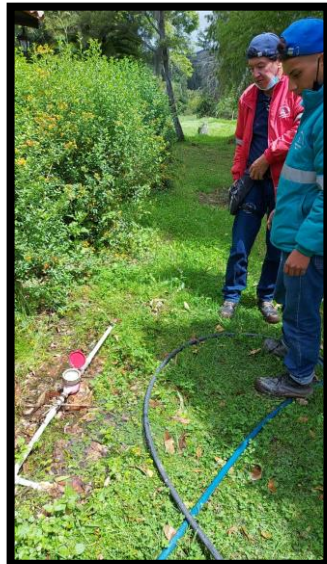
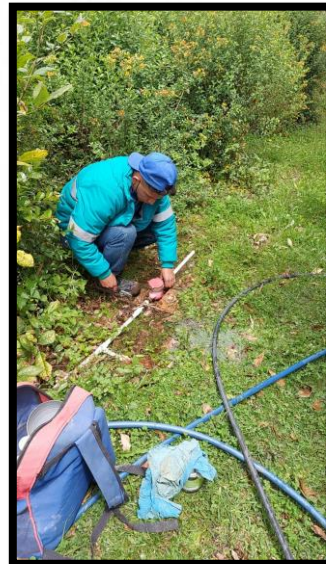
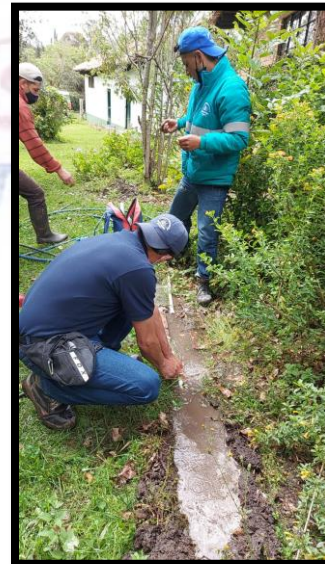
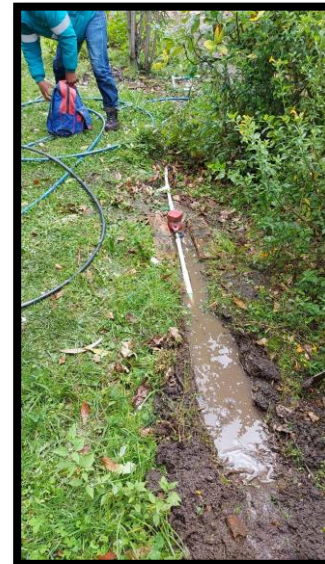
- Daño en la red de apartadero, por tráfico pesado.
- Reparación en la red de bombeo de volcán.
- Traslado de agua a charquira las líneas.

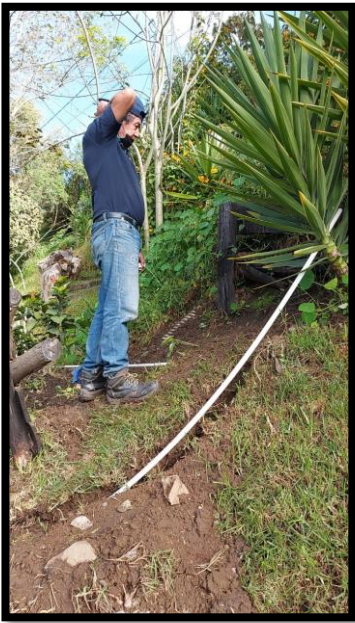
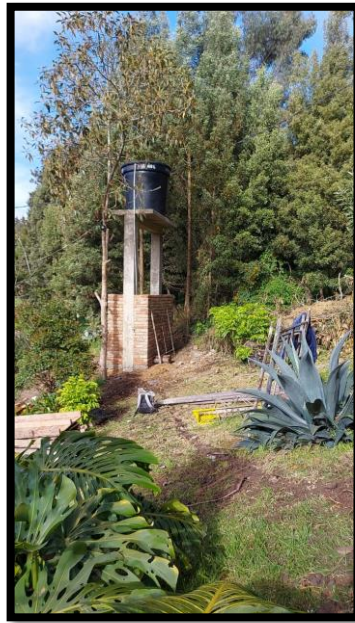
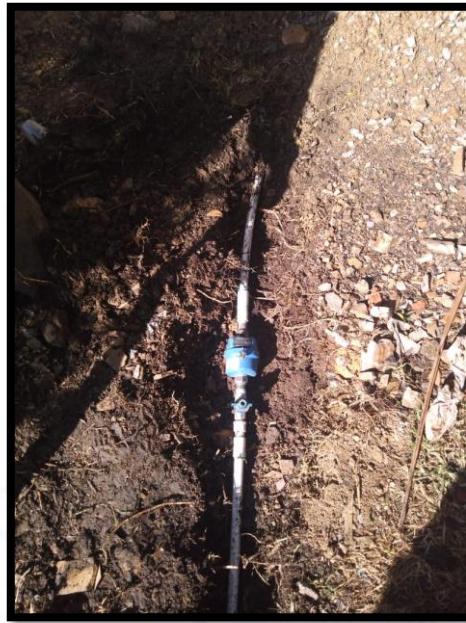
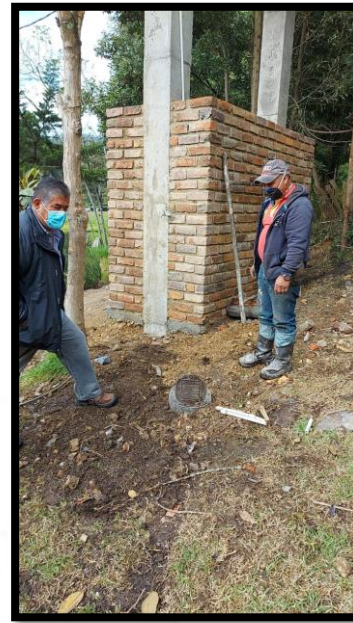
Traslado de micromedidor san Luis sucunchoque.

Daño en agua colorada, nuevamente pesada por maquinaria pesada.

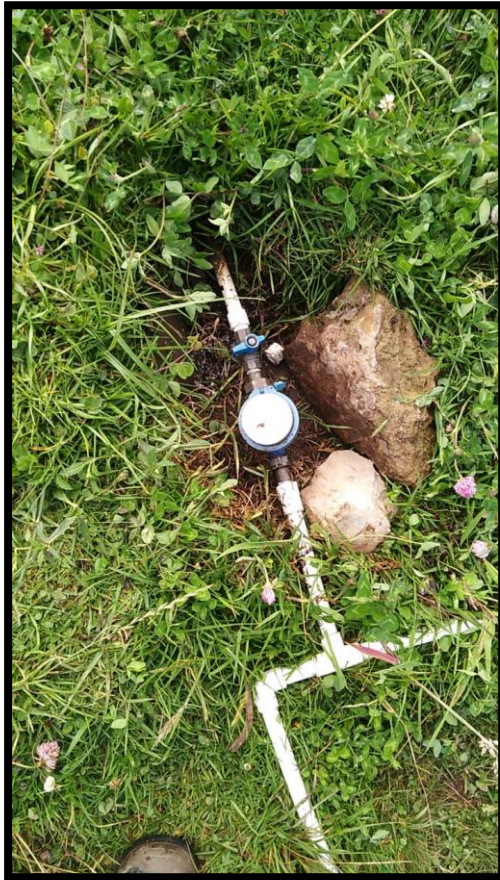
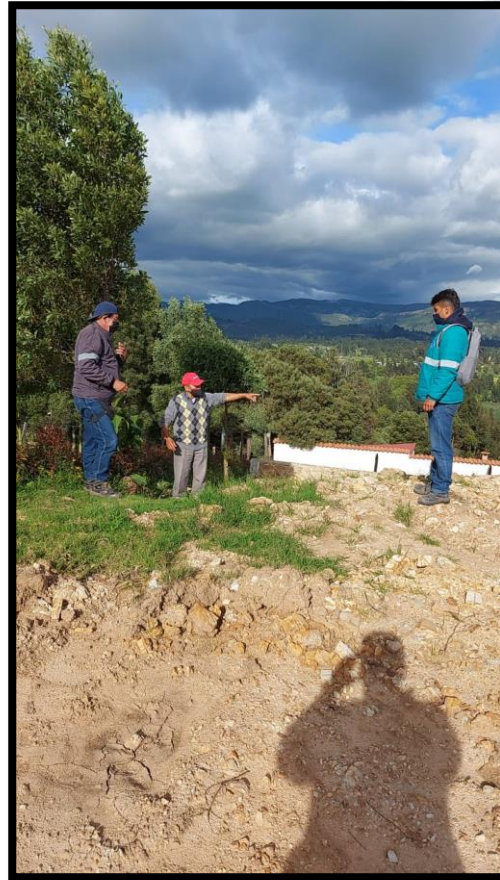
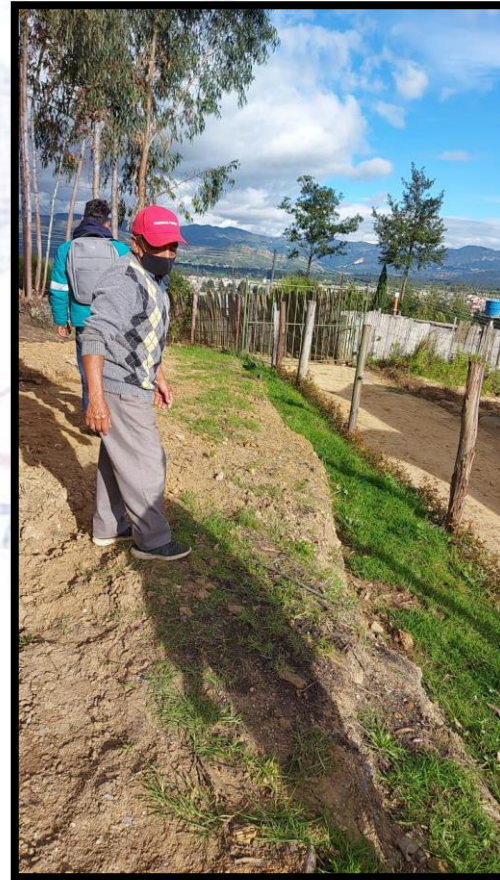
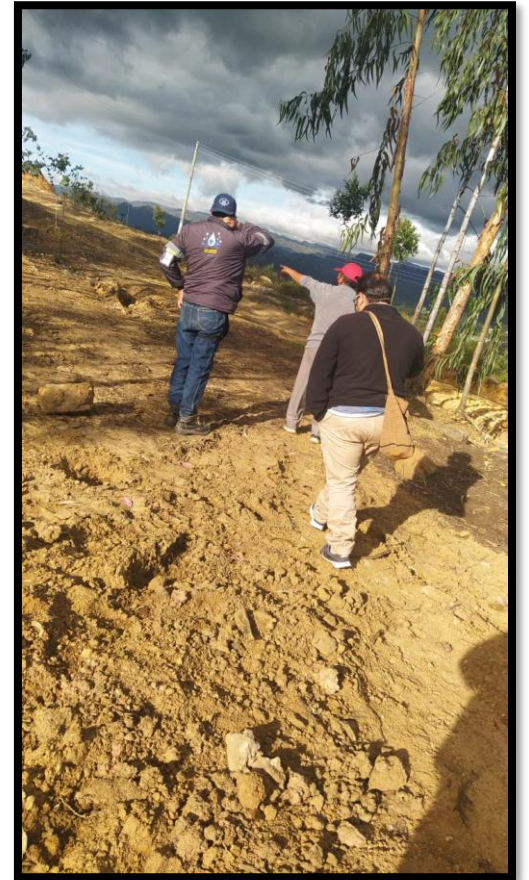
Solicitud traslado de red por construcción en predio, sector Juan Pablo II.
